Duplicação do viário da Estrada Sabina Baptista - JAC 2 (entre trevo BSH e cruzamento com Rua Eliza Laurinda da Silva)

Viário da Estrada Sabina Baptista - JAC 2 - Hortolândia - SP

DE-PB-ET2-07-SON-001

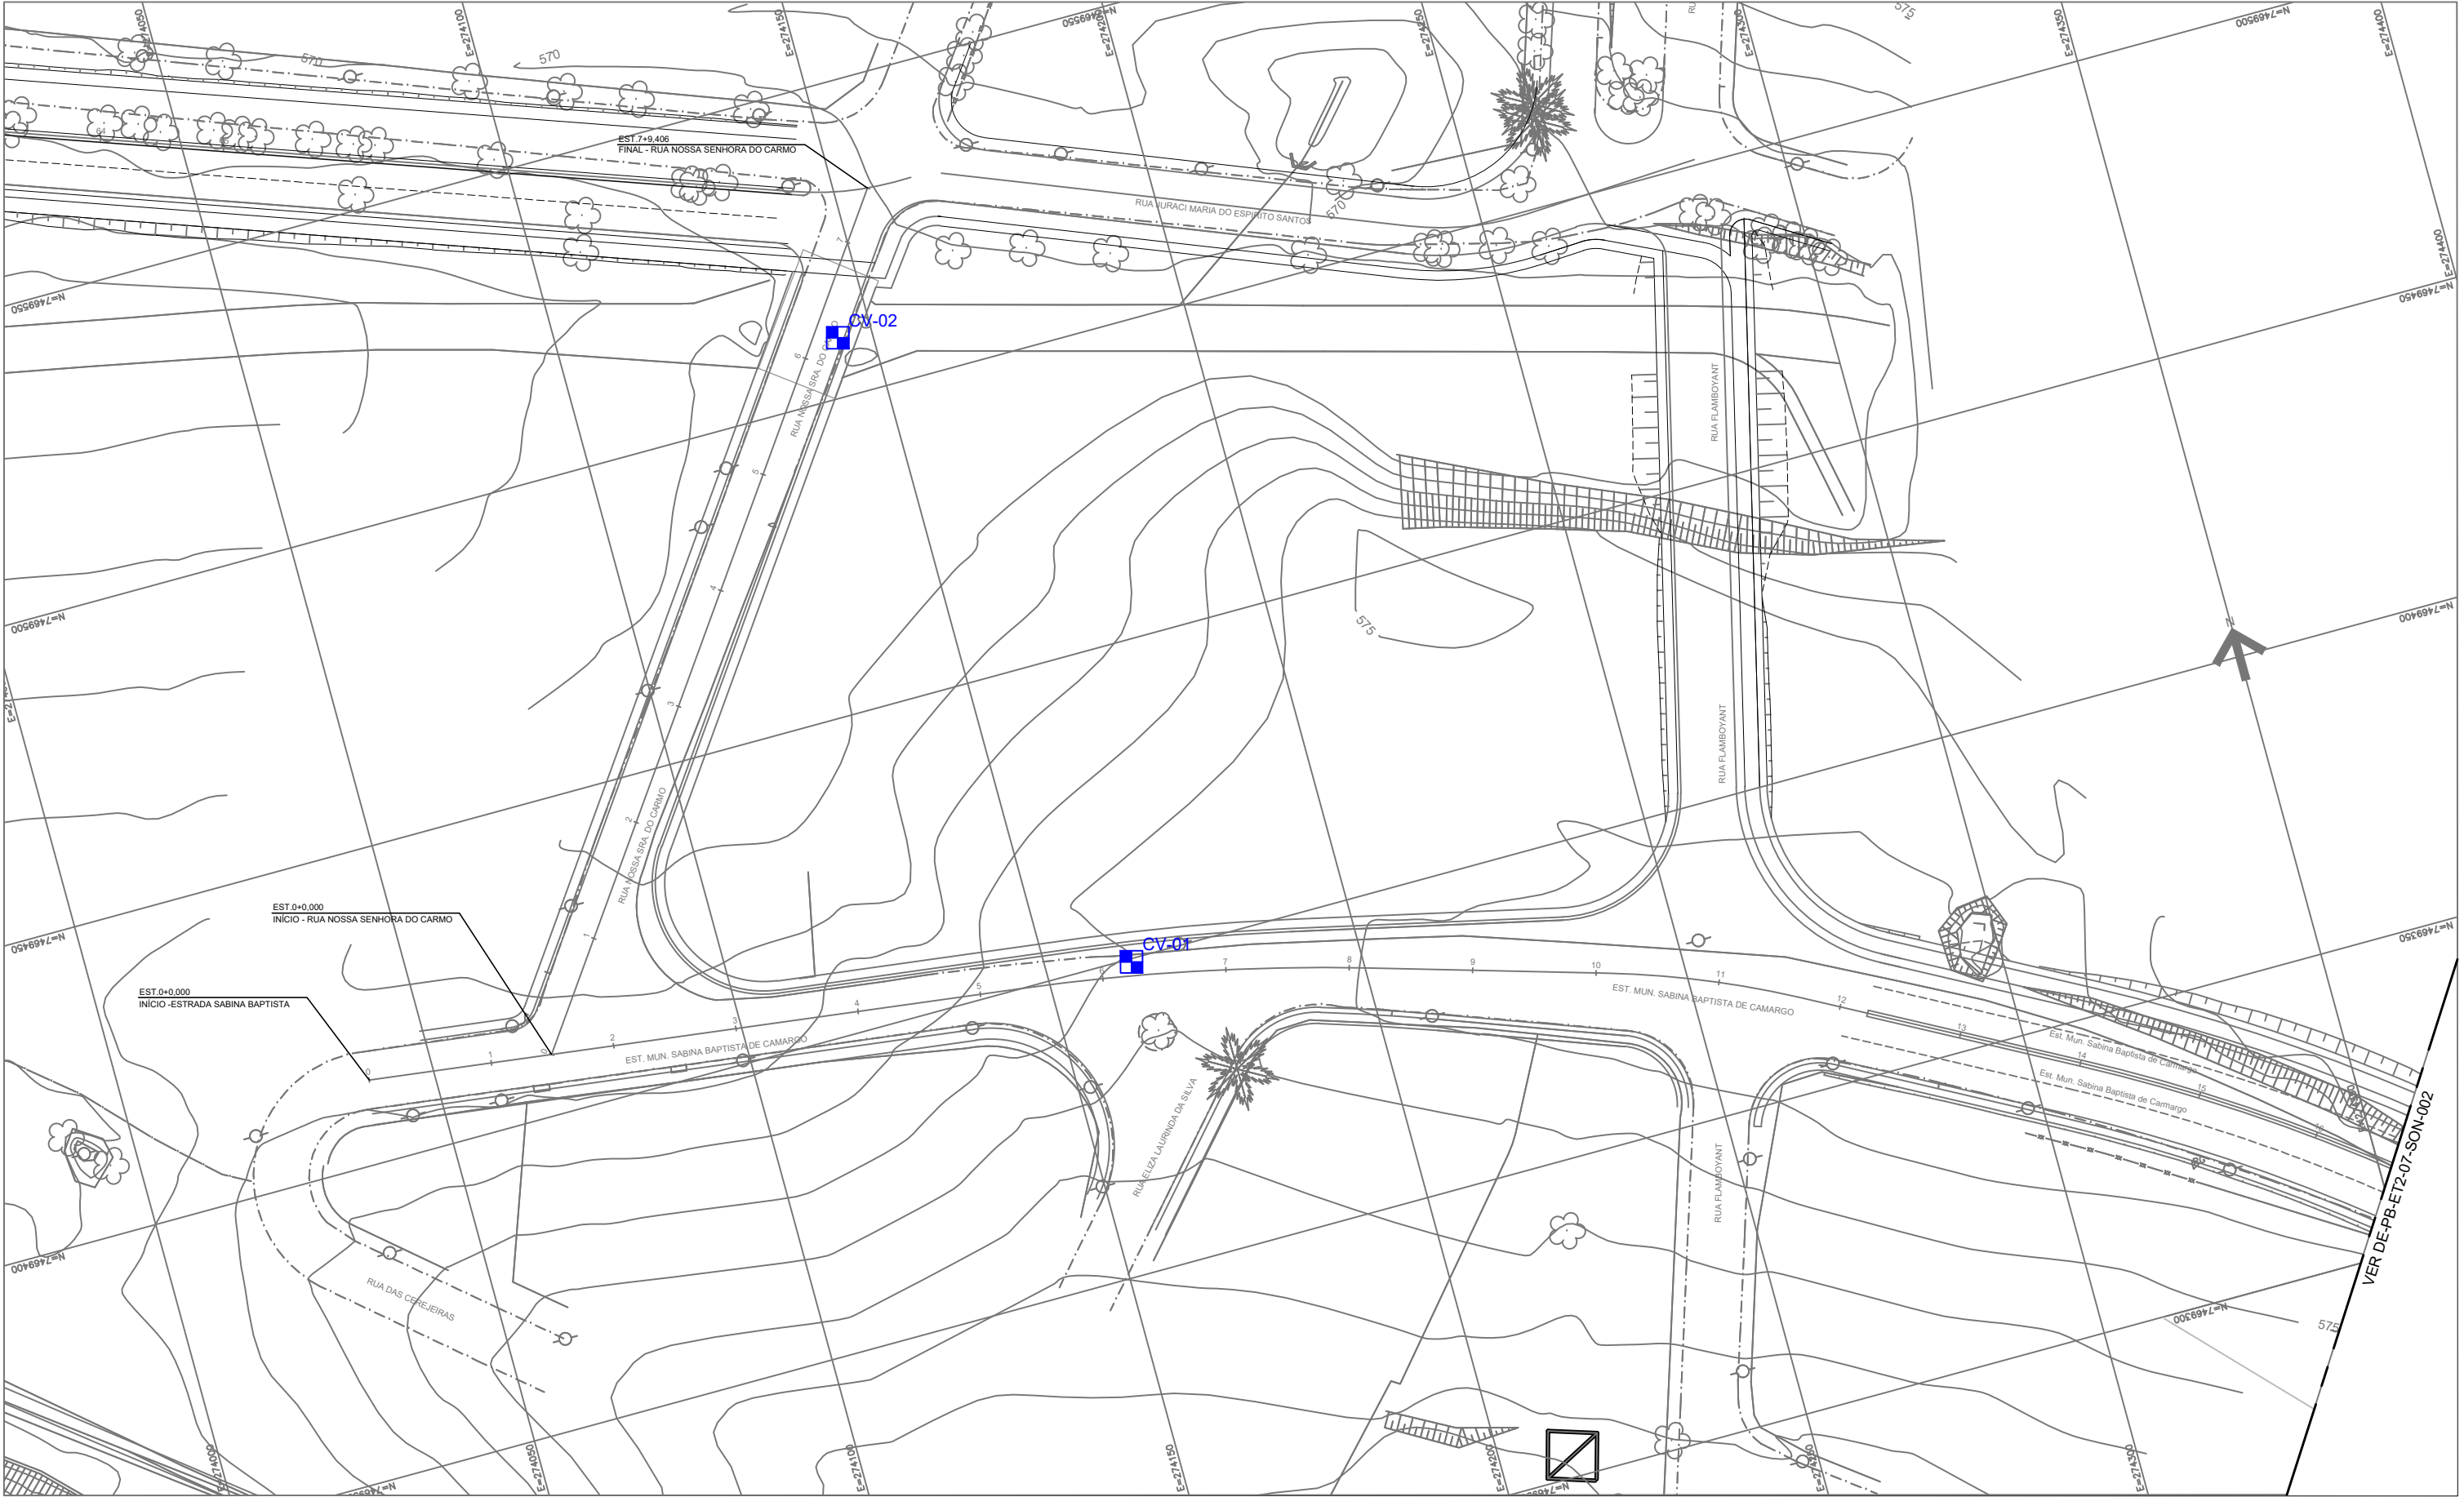
01/03

- NOTAS**
- A CAVA DE INSPEÇÃO TEM A FINALIDADE DE IDENTIFICAR A ESTRUTURA DO PAVIMENTO EXISTENTE, ALÉM DE COLETA DE AMOSTRA DO SUBLEITO PARA REALIZAÇÃO DE ENSAIOS DE CARACTERIZAÇÃO DO SOLO.
 - NAS SONDAGENS A TRADO E CAVA DE INSPEÇÃO, A PROFUNDIDADE PARA COLETA DE MATERIAL DEVERÁ SER DE 0,50m a 1,50m.
 - OS ENSAIOS A SEREM REALIZADOS SOBRE TODAS AS AMOSTRAS DE SOLO COLETADOS SÃO:
 - COMPACTAÇÃO E CBR (5 PONTOS) NA ENERGIA NORMAL, COM LEITURA DE EXPANSÃO
 - UMIDADE NATURAL
 - CLASSIFICAÇÃO MCT COMPLETA
 - GRANULOMETRIA COM SEDIMENTAÇÃO
 - LIMITES DE ATTERBERG
 - CLASSIFICAÇÃO HRB-AASHTO

Sondagem	Coordenadas	
	N	E
CV-01	7.469.399,47	274.163,75
CV-02	7.469.509,53	274.144,41
CV-03	7.468.683,43	274.931,37
ST-01	7.469.286,56	274.386,80
ST-02	7.469.080,24	274.527,98
ST-03	7.468.872,47	274.667,03
ST-04	7.468.681,92	274.828,87
