PLANTA BAIXA - A DEMOLIR

COORDENAÇÃO		SÉRGIO MARASCO TORRECILAS - SECRETÁRIO MUNICIPAL DE OBRAS				
COORDENAÇÃO TÉCNICA		PAULO A. G. VASQUES - DIRETOR DE PROJETOS E ORÇAMENTOS			VISTO	
OBJETO		REFORMA UBS SÃO BENTO				
LOCAL		RUA TOM JOBIM, N° 400 - JARDIM SÃO BENTO				
TÍTULO		A DEMOLIR				
AUTOR DO PROJETO		ENG. GLAYTON FLAVIO BERIGO		CAUREA 5069435090	RETIART 280272730221380084	FOLHA
ESCALAS		DESENHOS	REVISÃO	PROCESSO	DATA	02/04
INDICADAS					SET 2022

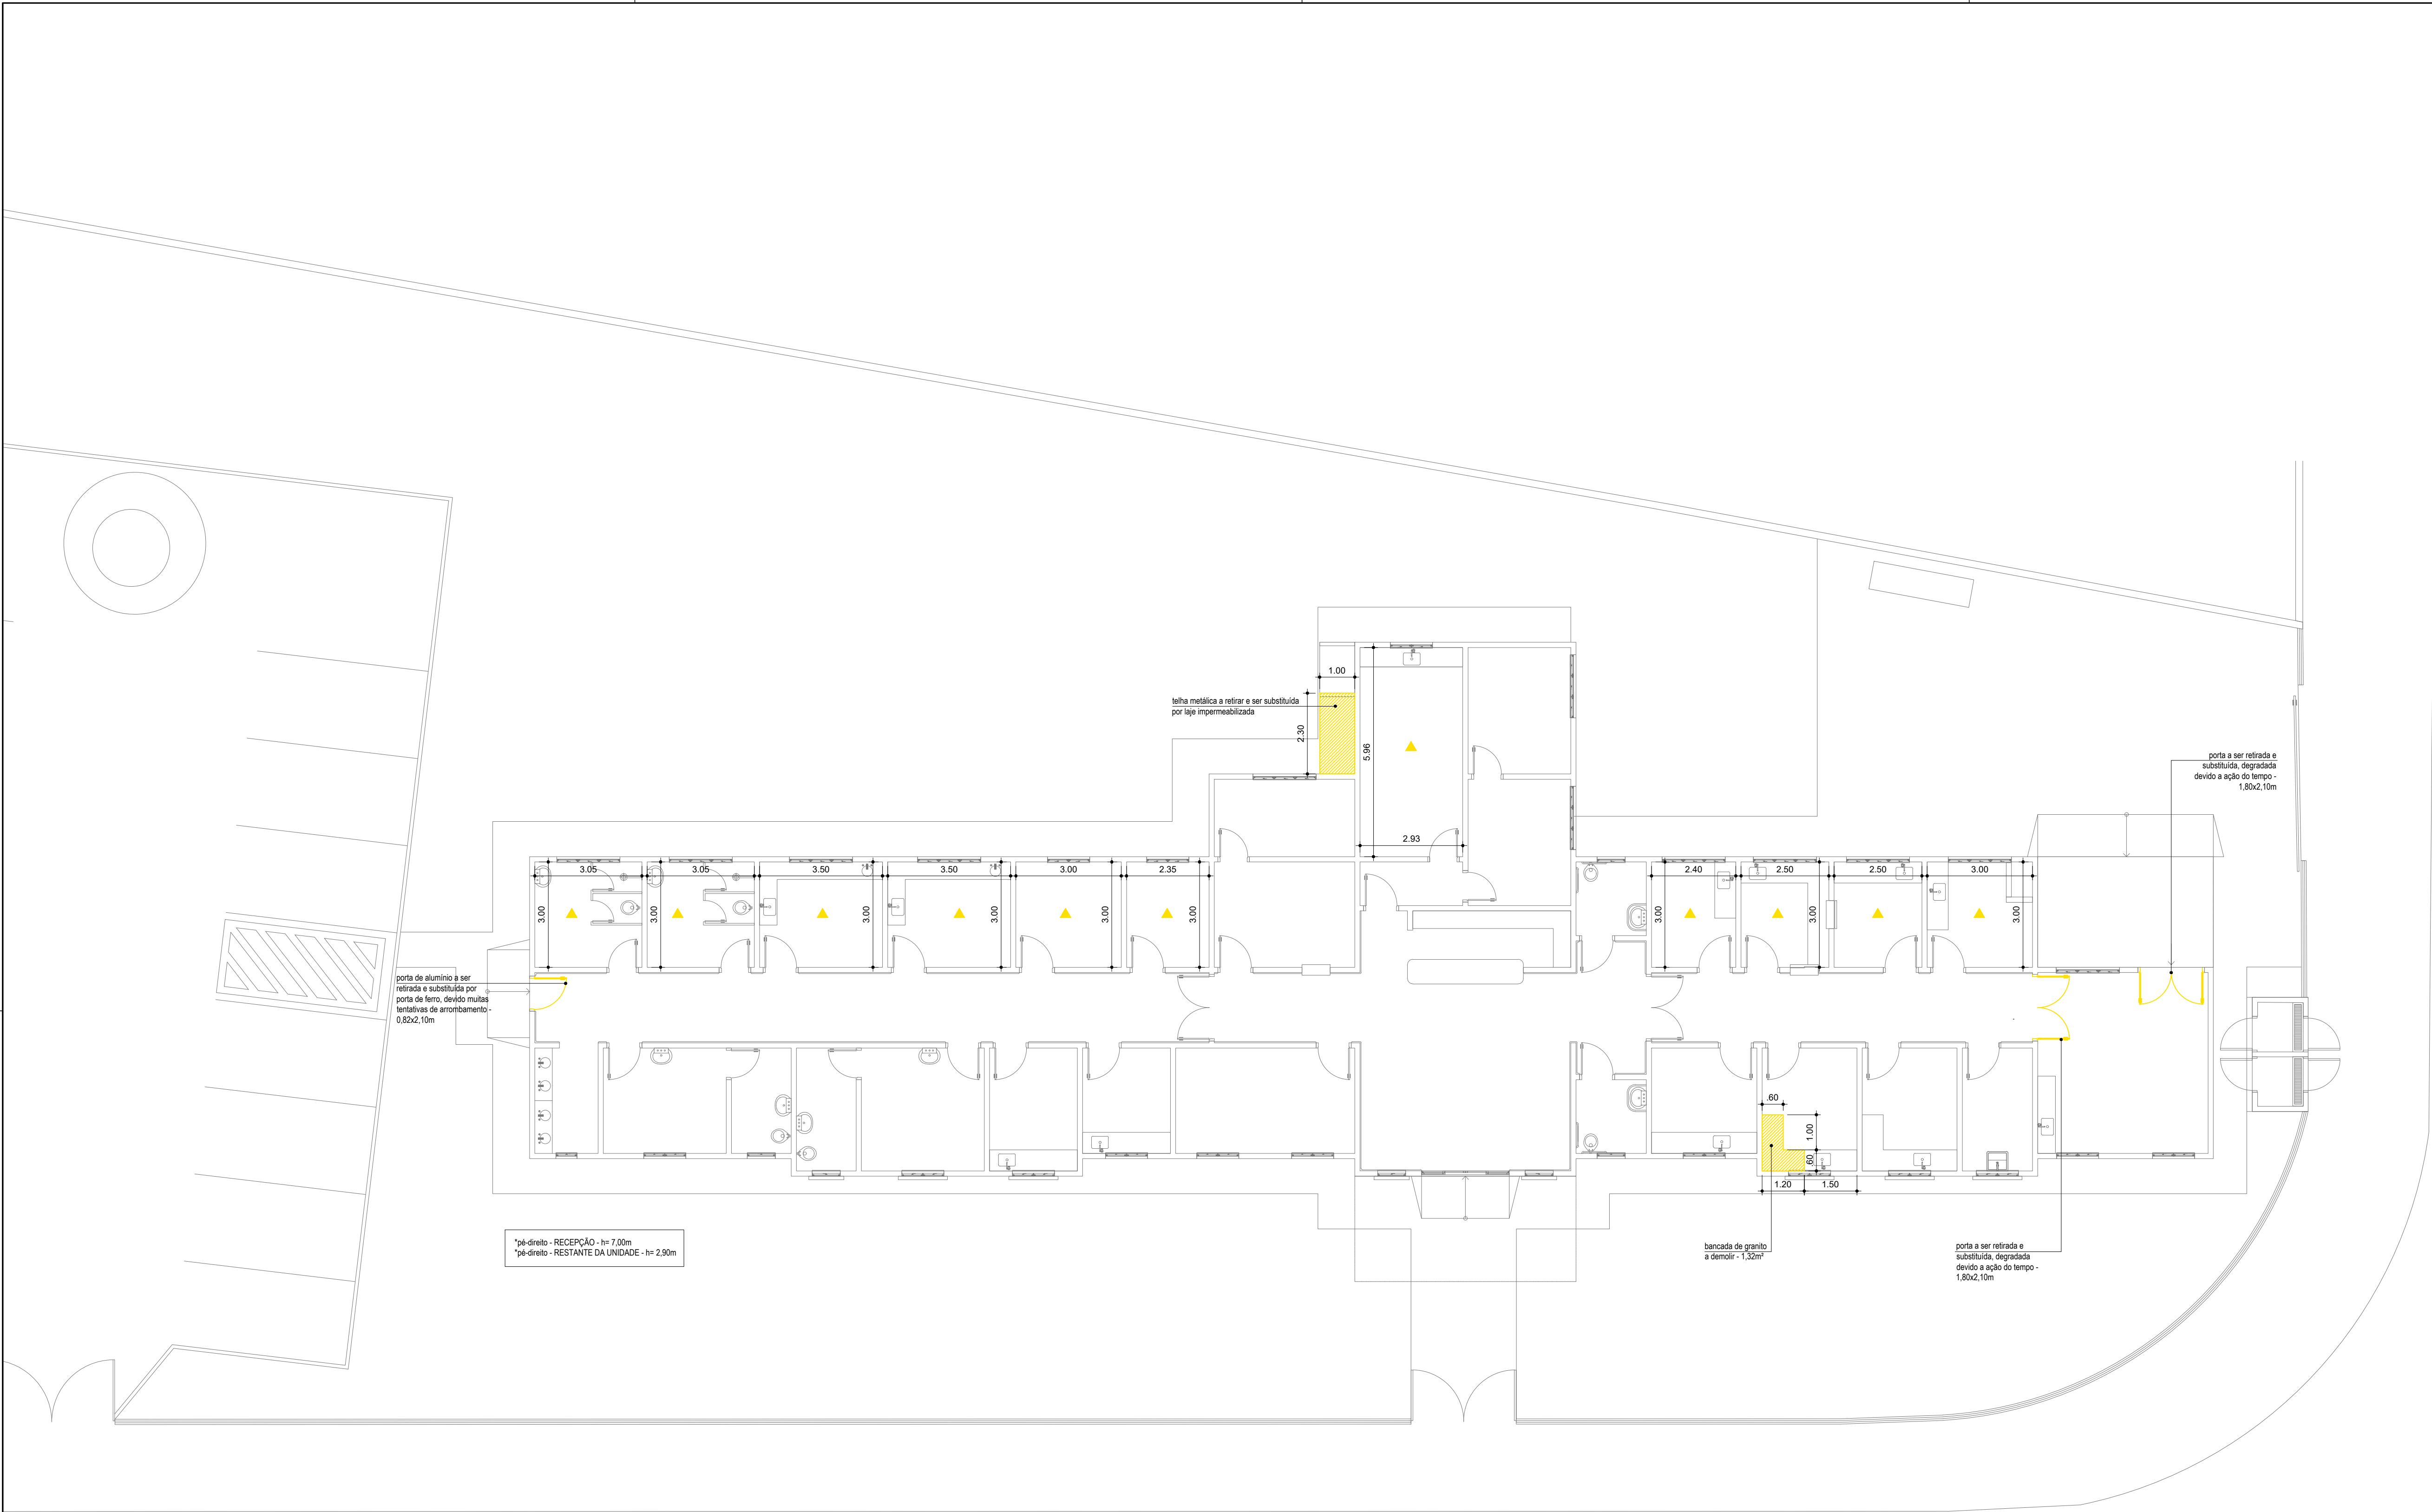
▲ - ÁREAS COM SITUAÇÃO CRÍTICA DE INFILTRAÇÃO NO TETO, DEVIDO A PROBLEMA NAS CALHAS NO QUAL JÁ FOI SANADO, MAS FICARAM SEQUELAS.

- NECESSÁRIO RETRADA DE PINTURA ESTUFADA E MOFO.  
- FAZ-SE NECESSÁRIA REVISÃO DE FIAÇÃO ELÉTRICA EXTERNA QUE ESTÁ EXPOSTA.
